# **Comportamiento de estructuras antisísmicas durante el terremoto del maule y su posible efecto en las normas de diseño sísmico en Chile**

José Luis Almazán<sup>1</sup>

## **Resumen**

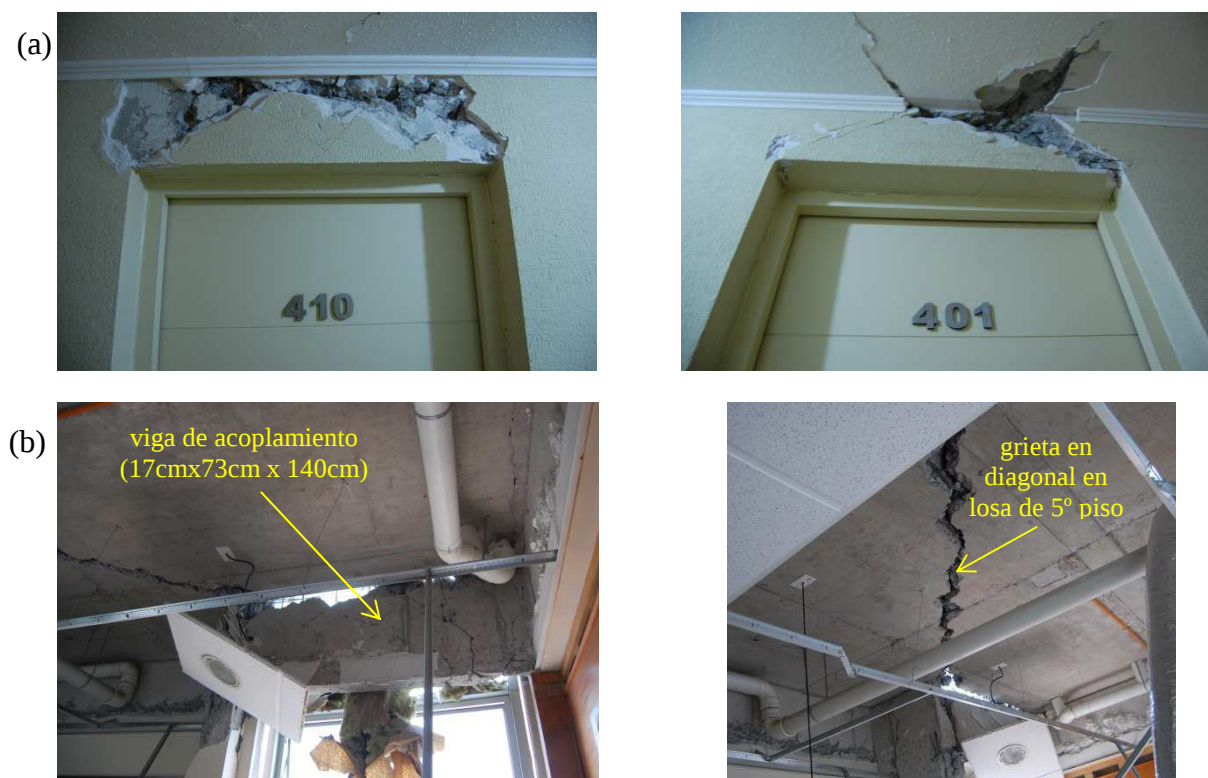
La Figura 3a muestra dinteles fallados por corte en un edificio habitacional de veinte pisos de la ciudad de Talca. Nótese que la fisuración iniciada en el dintel se propaga hacia la losa. La estructura principal de muros no presentó ningún daño. Un caso notable ocurrió en un edificio de cinco pisos de la ciudad de Talca. Aunque la estructura principal no presentó daños de consideración, uno de los ejes resistentes perimetrales (posiblemente por efectos torsionales) tuvo daños importantes en vigas y losas de acoplamiento. Estos daños aumentan notablemente hacia los pisos superiores. La Figura 3b muestra el estado en que quedaron la viga de acoplamiento y la losa del último piso. La grieta, entre 10 mm y 15 mm de espesor, atraviesa toda la losa, cuyas armaduras están dobladas e incluso algunas de ellas cortadas.

Figura 3: Daños en dinteles y losas de acoplamiento en Talca. (a) edificio habitacional de 20 pisos; (b) edificio público de 5 pisos.

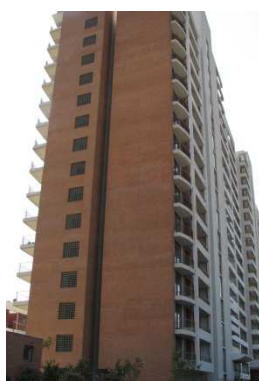
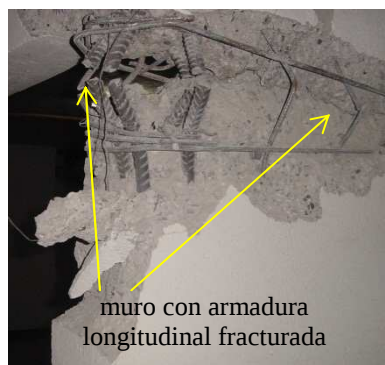
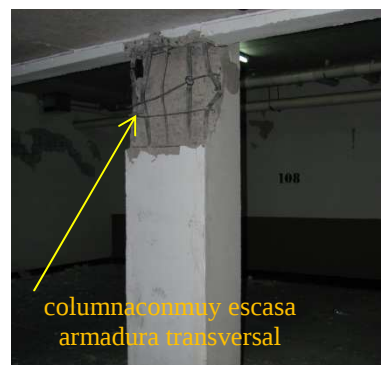
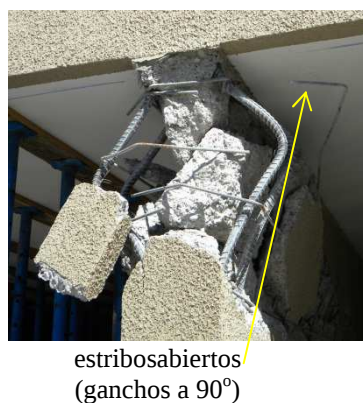
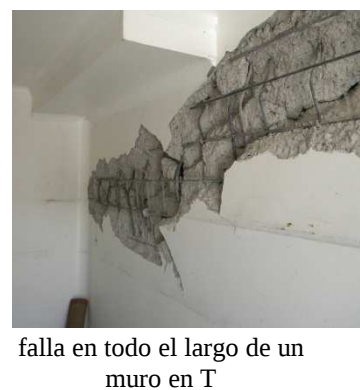
En la gran mayoría de estos edificios la falla se concentró en uno de los pisos inferiores, permaneciendo el resto prácticamente sin daño. Estas fallas se pueden atribuir, inicialmente, a las

siguientes causas: (i) grandes esfuerzos axiales en los bordes de los muros, debido a la relativamente alta esbeltez en la dirección corta del edificio y al reducido espesor de los muros (típicamente 20 cm en pisos inferiores); (ii) falta de confinamiento en los bordes por insuficiencia y/o por mal doblado de estribos (ganchos a 90° y no a 135°); (iii) irregularidad vertical (setback) por interrupción o disminución del largo de los muros en el nivel de los estacionamientos; y (iv) gran duración de la parte intensa del sismo (entre 40s y 60s), provocando numerosos ciclos de incursión inelástica, acrecentando y propagando la falla a todo lo largo del muro (ver Figura 4b).

Figura 4: Edificios habitacionales de la ciudad de Santiago con daño severo en el nivel de estacionamientos: (a) edificio A (falla en nivel -1); y (b) edificio B (falla en nivel 1).

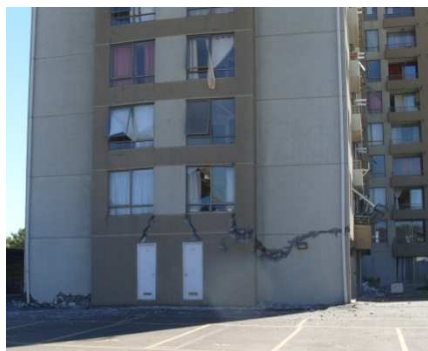
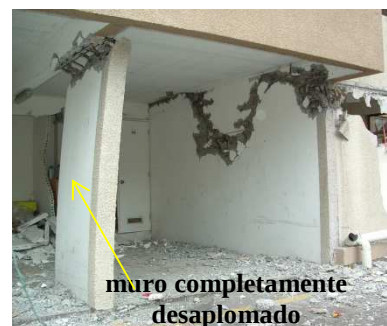
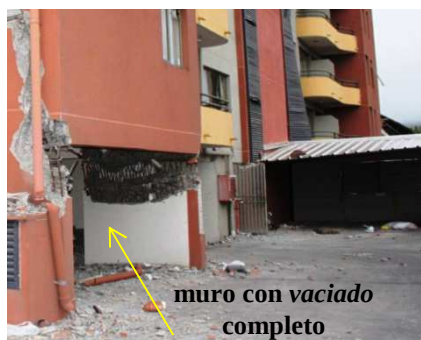
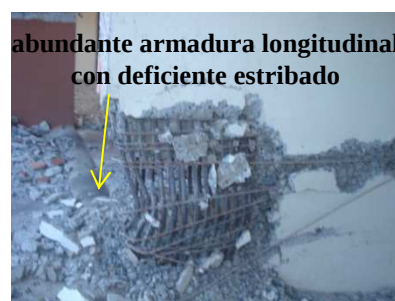
Figura 5: Edificios habitacionales de la ciudad de Concepción con daño severo en el nivel de estacionamientos: (a) edificio C; y (b) edificio D. (Fotos: Gilda Espinoza y Alvaro Suazo).

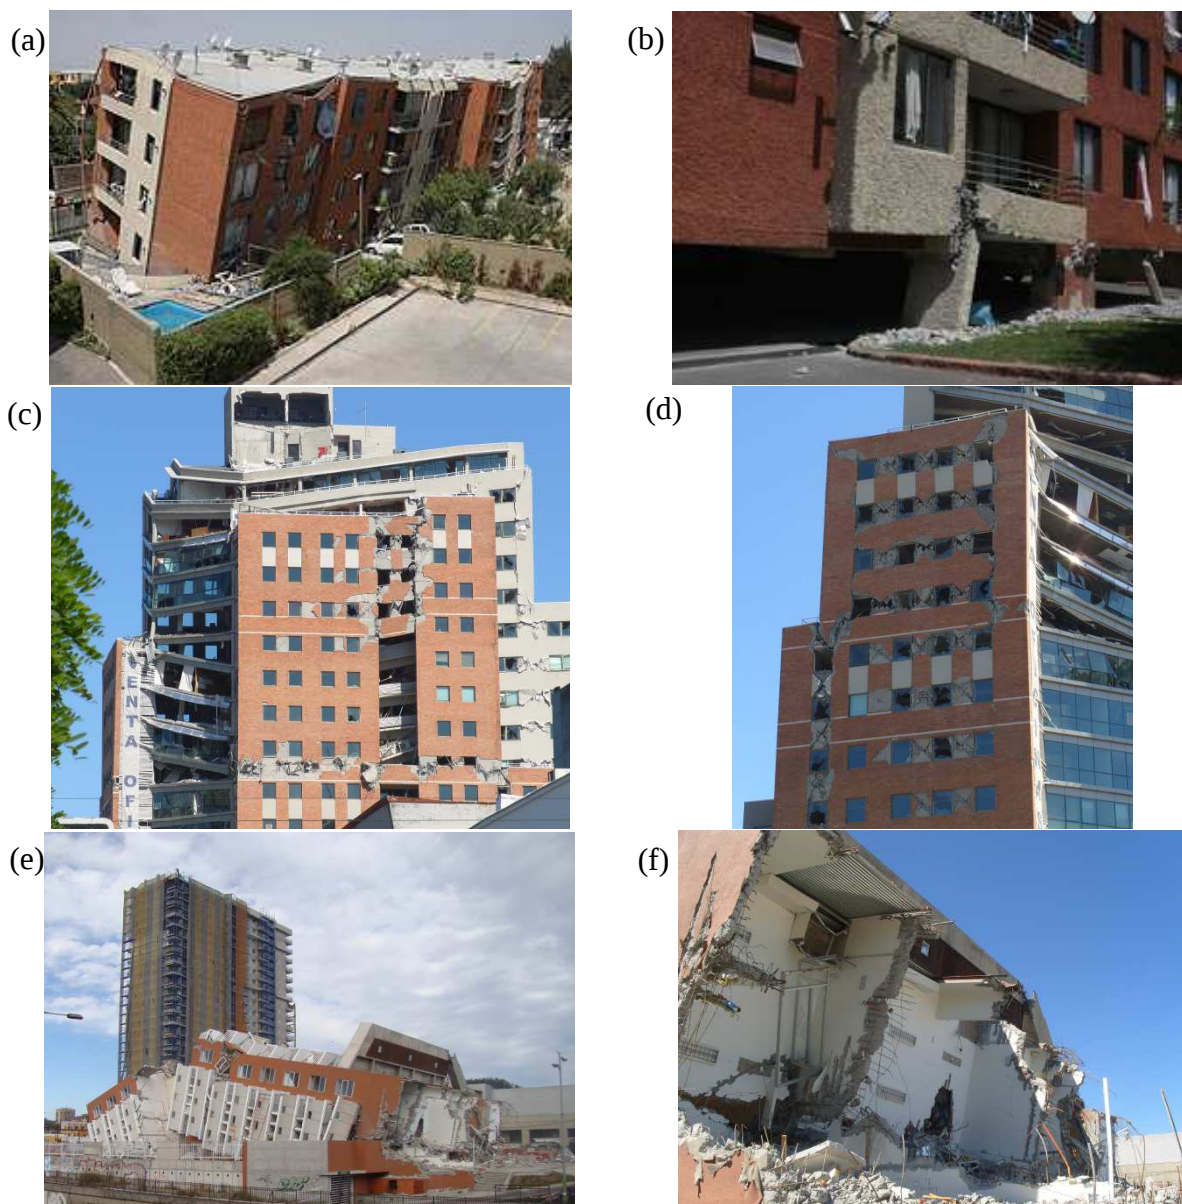
Del total de edificios de H<sup>o</sup>A<sup>o</sup> que sufrieron daño significativo, sólo cuatro colapsaron. Dos de ellos son edificios habitacionales muy similares ubicados en la Comuna de Maipú, Santiago. Se trata de los condominios Don Tristán y Don Luis, terminados en el año 2005 y 2007, respectivamente, con 4 pisos más un nivel de estacionamientos en la parte posterior (Figura 6a,b). La falla se produjo en las columnas (muros cortos) situados en el eje externo de los estacionamientos, donde existe una fuerte asimetría en planta, además de la ya mencionada irregularidad vertical. Es importante destacar que la mayor densidad de daños observada en Maipú (en relación a otras comunas de Santiago), podría deberse a efectos de amplificación sísmica, como lo indican las altas aceleraciones (0.5g) registradas en la zona.

El tercer edificio colapsado está situado en la calle O'Higgins 241, Concepción. Se trata de un edificio de oficinas terminado a fines del año 2009, en ese momento el más alto de la ciudad con 22 pisos y 73 m de altura, aproximadamente. La Figura 6c muestra una vista en la dirección larga del edificio, donde se aprecia el colapso parcial del piso 12, que coincide con un cambio de rigidez en altura (setback). La Figura 6d muestra una vista en la dirección corta, donde pueden observarse las fallas de corte en los muros perforados. Es posible que además de la discontinuidad vertical mencionada, se hayan producido efectos torsionales, típicos en edificios de esquina. De hecho los planos resistentes perimetrales interiores (con menos perforaciones) resistieron con muy poco daño, el cual se concentró en la *esquina flexible*. Se desconoce por ahora si este edificio será demolido total o parcialmente.

Figura 6: Edificios de H°A° colapsados durante el terremoto del 27F: (a, b) Condominios Don Tristán y Don Luis (Santiago); (c, d) Torre O'Higgins (Concepción); y (e, f) Edificio Alto Río (Concepción).

Finalmente, la Figura 6e,f muestra el único edificio de H°A° que colapsó completamente durante el terremoto del 27F. Se trata del edificio Alto Río de Concepción, con 15 pisos de altura más un subterráneo. El edificio volcó hacia atrás debido a una falla masiva en los muros del primer piso. No se conocen con certeza las causas del colapso, aunque es posible que la discontinuidad de los muros perimetrales en el primer piso, como también su reducido espesor (20 cm, Figura 6f) hayan sido factores determinantes. Tampoco pueden descartarse efectos torsionales debidos a la forma alargada de la planta (relación 1 a 5 aproximadamente), y a una excentricidad de masa dado que el edificio tenía 2 pisos más en uno de sus extremos. Como fondo de la Figura 6e se observa un

edificio de 25 pisos recién terminado, que en apariencia sólo tiene daños menores en dinteles de acoplamiento (no se ven en la fotografía). Este edificio fue fundado sobre pilotes de 18 m de profundidad, considerando suelo Tipo 3 en el diseño sísmico, mientras que el edificio Alto Río tenía fundación superficial, siendo (presumiblemente) diseñado con suelo Tipo 2 (GEER report, 2010).

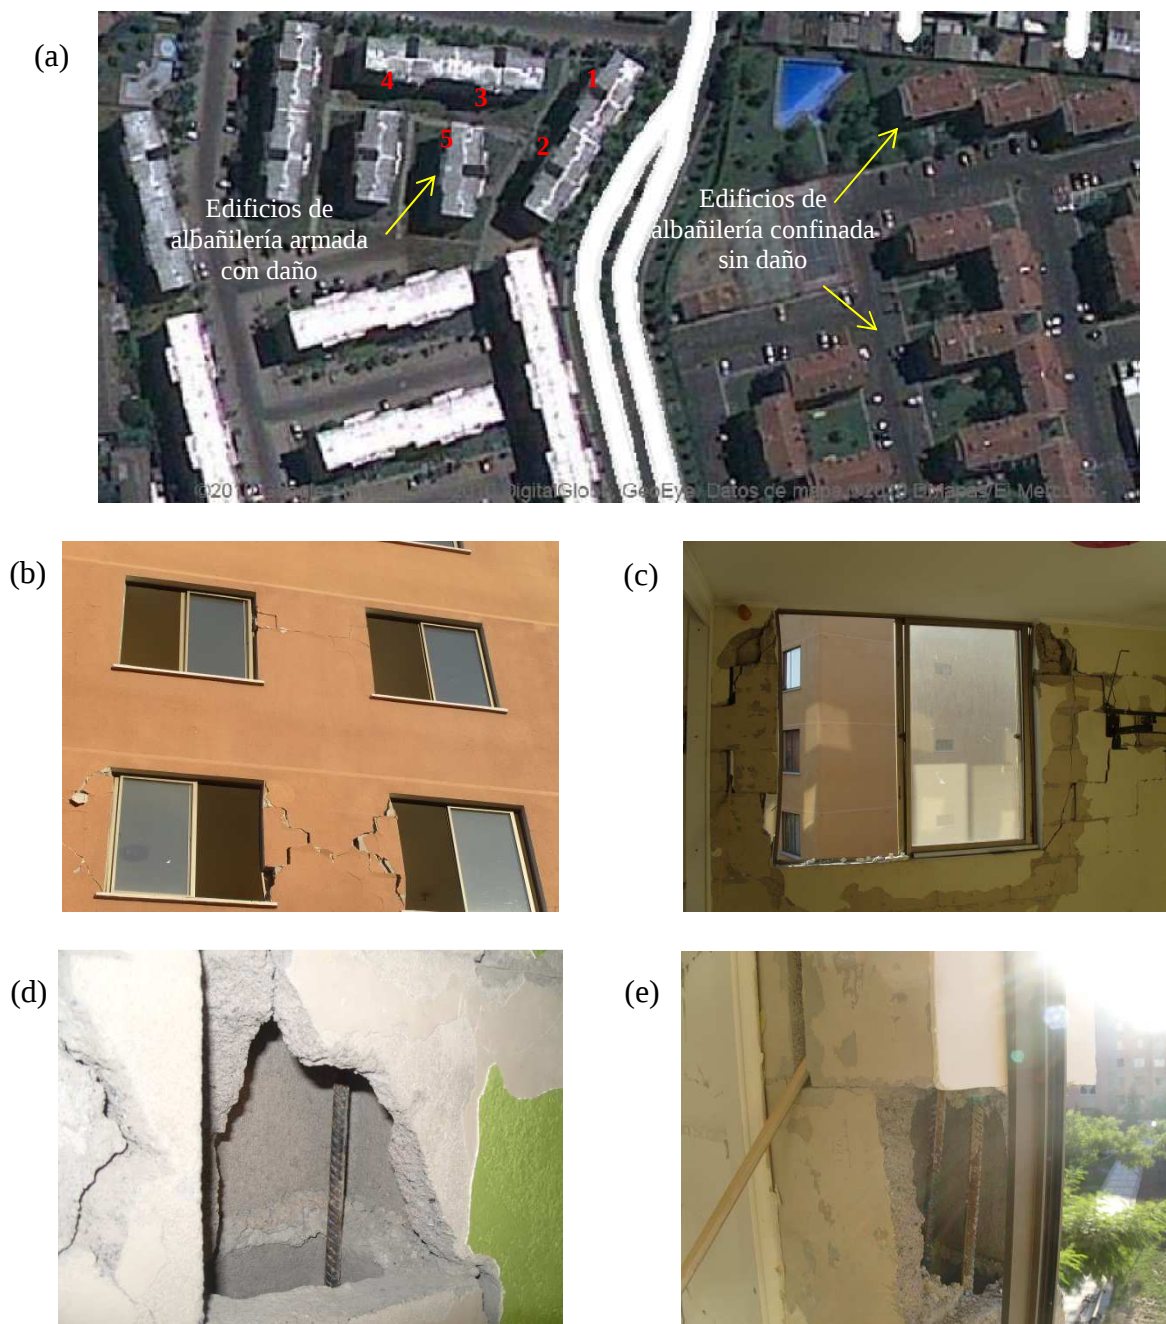
En este artículo sólo se presentarán los daños observados en algunos edificios de albañilería armada de bloques de cemento. La Figura 7 presenta los daños en un complejo habitacional de blocks de 5 pisos, situado en la ciudad de Santiago y construídos en el año 2005. La planta es alargada, con relación de lados 1 a 4, aproximadamente. Los bloques 1 a 5 fueron declarados inhabitables, siendo el N°1 el más dañado. Se produjeron fallas de corte en los machones situados entre las ventanas de los ejes longitudinales externos (Figura 7b,c), siendo mucho más severas en los pisos 2 y 3. Los ejes resistentes transversales no presentaron daños apreciables. Se puede observar la falta de recubrimiento de las armaduras longitudinales (Figura 7d,e). La norma Nch1928 (Nch1928.Of93), que rige el diseño y construcción de estas estructuras, establece en el Capítulo 6.1.4 que: "*Todas las barras deben estar embebidas en hormigón de relleno o en mortero de juntas*". Es interesante notar que frente a estos edificios existe otro complejo habitacional de albañilería confinada de 5 pisos, dos años más antiguo, que no presentó ningún daño.

Figura 7: Condominio de albañilería armada de bloques de cemento de 5 pisos en Santiago: (a) vista aérea de los edificios dañados y su entorno; (b, c) vista exterior e interior de fallas por corte en muros perimetrales (Block 1); (c, d) vista de armaduras longitudinales sin hormigón de relleno (Block 1).

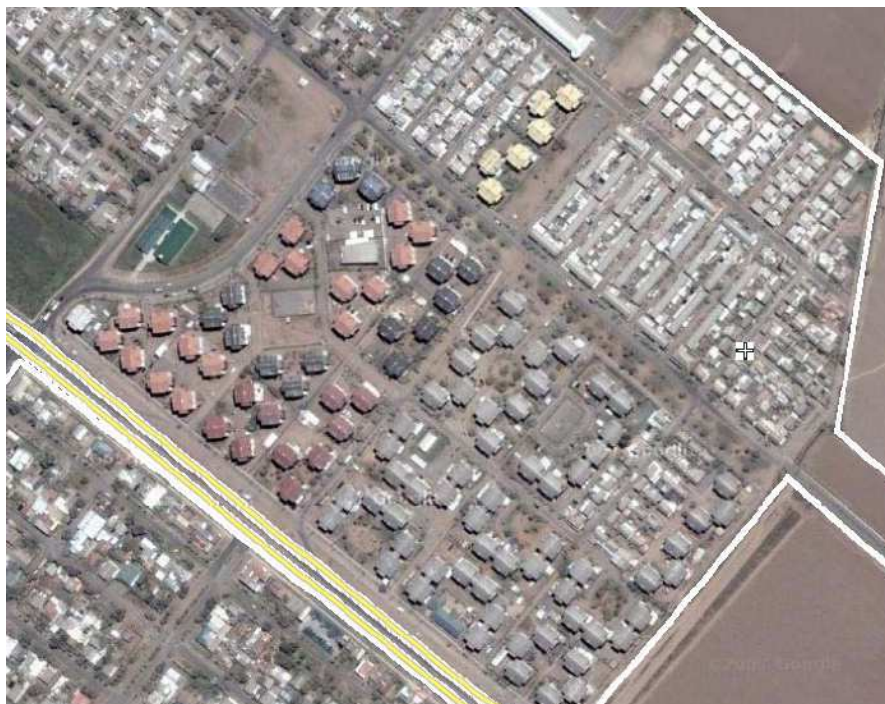
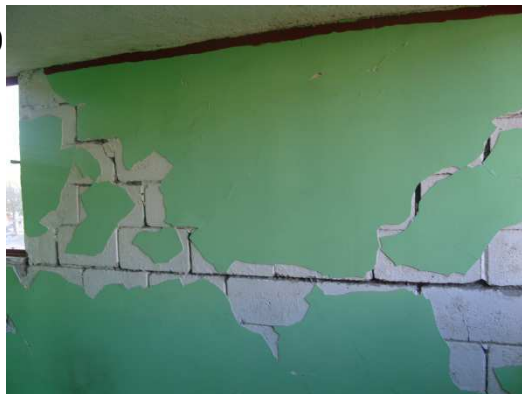
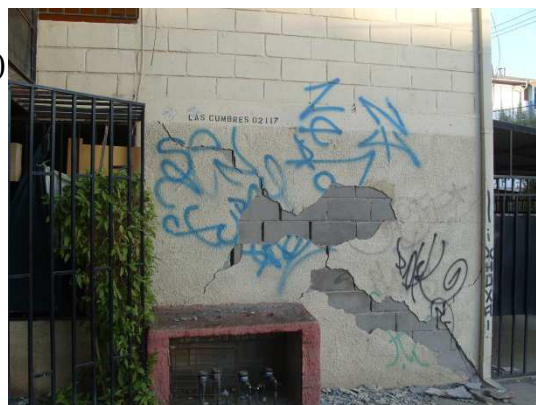
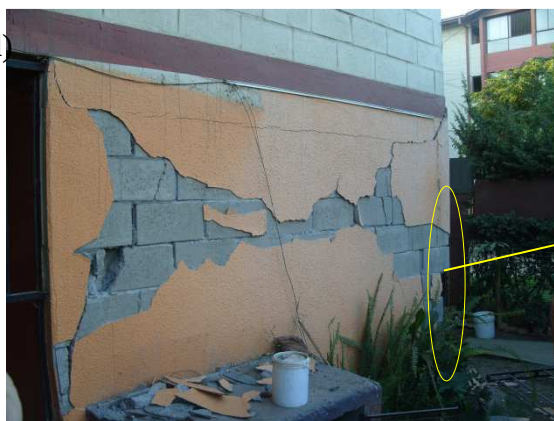
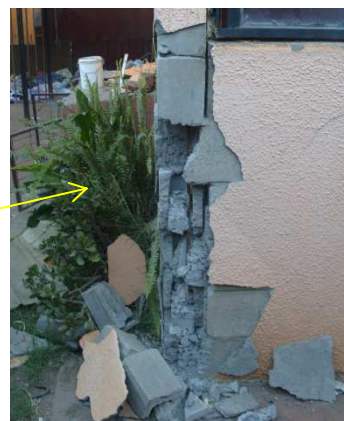
La Figura 8 muestra los daños que se produjeron en un gran complejo de viviendas sociales contruídas por el Servicio Nacional de Vivienda y Urbanismo (SERVIU) en 1998, en la ciudad de Rancagua. El complejo está formado por alrededor de 100 blocks de 4 y 5 pisos de altura (Fig. 8a), de los que resultaron damnificadas 3000 personas aproximadamente. No hubo colapsos, pero sí daños graves en un alto porcentaje de los edificios. Los blocks de 4 pisos están construídos enteramente en albañilería armada, produciéndose la falla en el primer piso. Por su parte, los blocks

de 5 pisos tienen su primer piso de hormigón armado, en este caso, la falla se produjo en el segundo piso. La Figura 8b,c muestra fallas por corte a través del mortero de junta en blocks de 4 pisos, mientras que la Figura 8d,e muestra una falla por corte que involucra tanto al mortero de junta como a los bloques de cemento. Nótese además el deterioro en los extremos del muro, dejando en evidencia el defectuoso llenado de los huecos verticales en (al menos) uno de los bordes.

Es importante recordar que la principal causa de falla observada en muros de albañilería armada durante el terremoto de 1985, fue la baja resistencia del mortero de junta (CRUZ, E., et al, 1988). En los dos casos mostrados anteriormente, es muy posible que la causa sea la misma, donde la baja resistencia se puede atribuir tanto a la mala calidad del mortero en sí, como a una mala práctica constructiva (o ambos). En este sentido, debe mencionarse que las viviendas sociales de Rancagua mostradas en la Figura 8, ya tuvieron serios problemas de filtración de agua por lluvia, lo cual podría indicar que la calidad de la obra ejecutada no fue la adecuada.

Figura 8: Complejo habitacional de albañilería armada de bloques de cemento de 4 y 5 pisos de altura, en la ciudad de Rancagua. (a) vista aérea de los edificios dañados y su entorno; (b, c) fallas por corte en el mortero de junta; (d, e) falla por corte en el mortero de junta y en los bloques de cemento.

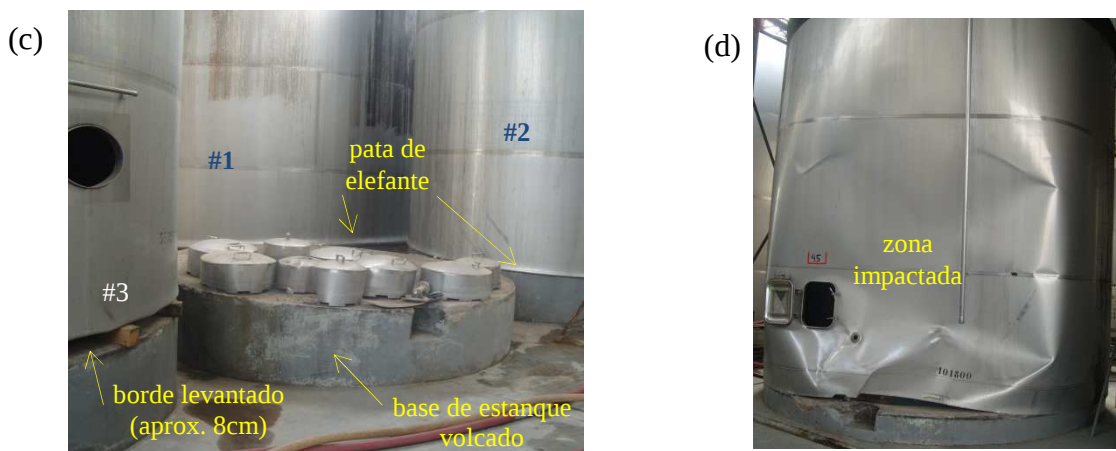
La Figura 9 muestra fallas en estanques de apoyo continuo, usados para capacidades mayores a 35 m<sup>3</sup>. La parte (a) muestra la falla por pandeo tipo *punta de diamante* de un estanque apoyado en losa de hormigón y con topes sísmicos. La falla se localiza en torno a las zonas rígidas del manto, como el portalón y las válvulas. En algunos casos, los sellos de goma del portalón no pudieron absorber las grandes deformaciones angulares, produciéndose pérdida parcial o total de vino. La parte (b) muestra la rotura de un estanque apoyado en radier con anclajes rígidos. Se puede observar que los anclajes, una vez arrancados por el levantamiento del estanque, quedan girados hacia adentro, punzonando el manto cuando el estanque impacta contra los anclajes. La parte (c) de la Figura 9 muestra un conjunto de estanques simplemente apoyados sobre una base cilíndrica de hormigón. Los estanques #1 y #2 muestran pandeo tipo *pata de elefante* en el borde inferior del manto, cuyo diámetro es ligeramente (aprox. 1cm) mayor al de la base. El estanque #3 deslizó y se inclinó, observándose en la figura el borde que quedó levantado por la deformación inelástica del fondo. En el centro de la figura, se aprecia solamente la base, ya que el estanque volcó hacia adelante, impactando sobre el estanque mostrado en la parte (d) de la figura. El volcamiento se produce en la misma dirección de la pendiente que se da a la base de apoyo, con el fin de facilitar la limpieza del estanque.

Figura 9: Fallas en estanques de apoyo continuo: (a) pandeo tipo *punta de diamante* en estanque con topes sísmicos; (b) fractura causada por punzonamiento de anclajes arrancados; (c, d) distintos tipos de falla y colapso en estanques simplemente apoyados sin aclaje ni tope sísmico.

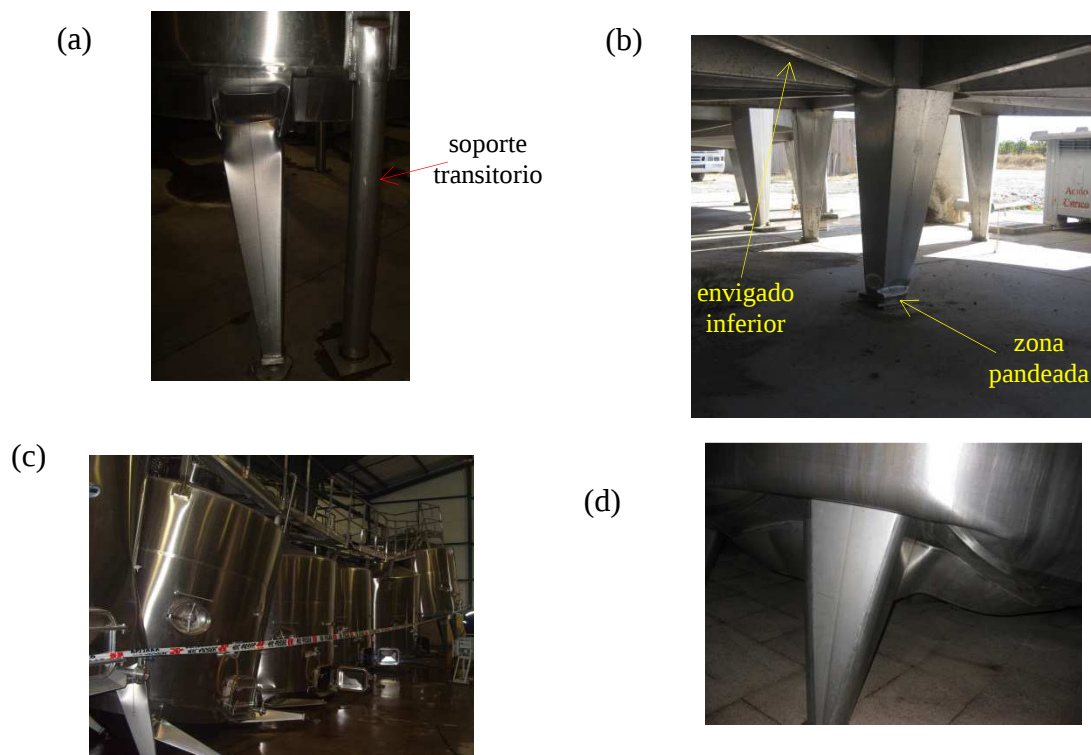
La Figura 10 muestra fallas en estanques con patas, los que generalmente no superan los 30 m<sup>3</sup> de capacidad. La parte (a) muestra una falla por pandeo en la zona superior de la pata, y una reparación provisoria con patas de sección circular. La parte (b) muestra una falla por pandeo en la base de la pata central de un estanque de 13 patas. En algunos casos este tipo de falla ocasionó fracturas en el fondo del estanque, con la consecuente pérdida total del vino. La parte (c) muestra

una falla en cadena de ocho estanques y la pasarela superior, la que posiblemente evitó que los estanques volcaran completamente. La parte (d) muestra una típica falla observada en estanques sin rigidización del fondo, donde se produce punzonamiento del manto. Es notable la enorme capacidad de deformación del acero inoxidable, el que se fracturó sólo en casos extremos.

Figura 10: Fallas en estanques con patas: (a, b) pandeo en la parte superior e inferior de patas; (c) colapso de estanques y pasarela; (d) falla por punzonamiento por falta de rigidización de fondo.
