## **Comportamiento de Puentes con Apoyos Aislantes Durante el Sismo del Maule, Chile, del 27/2/2010**

### **Resumen**

# **Behaviour of seismic isolated bridges during the 27/2/2010 Maule Earthquake, Chile**

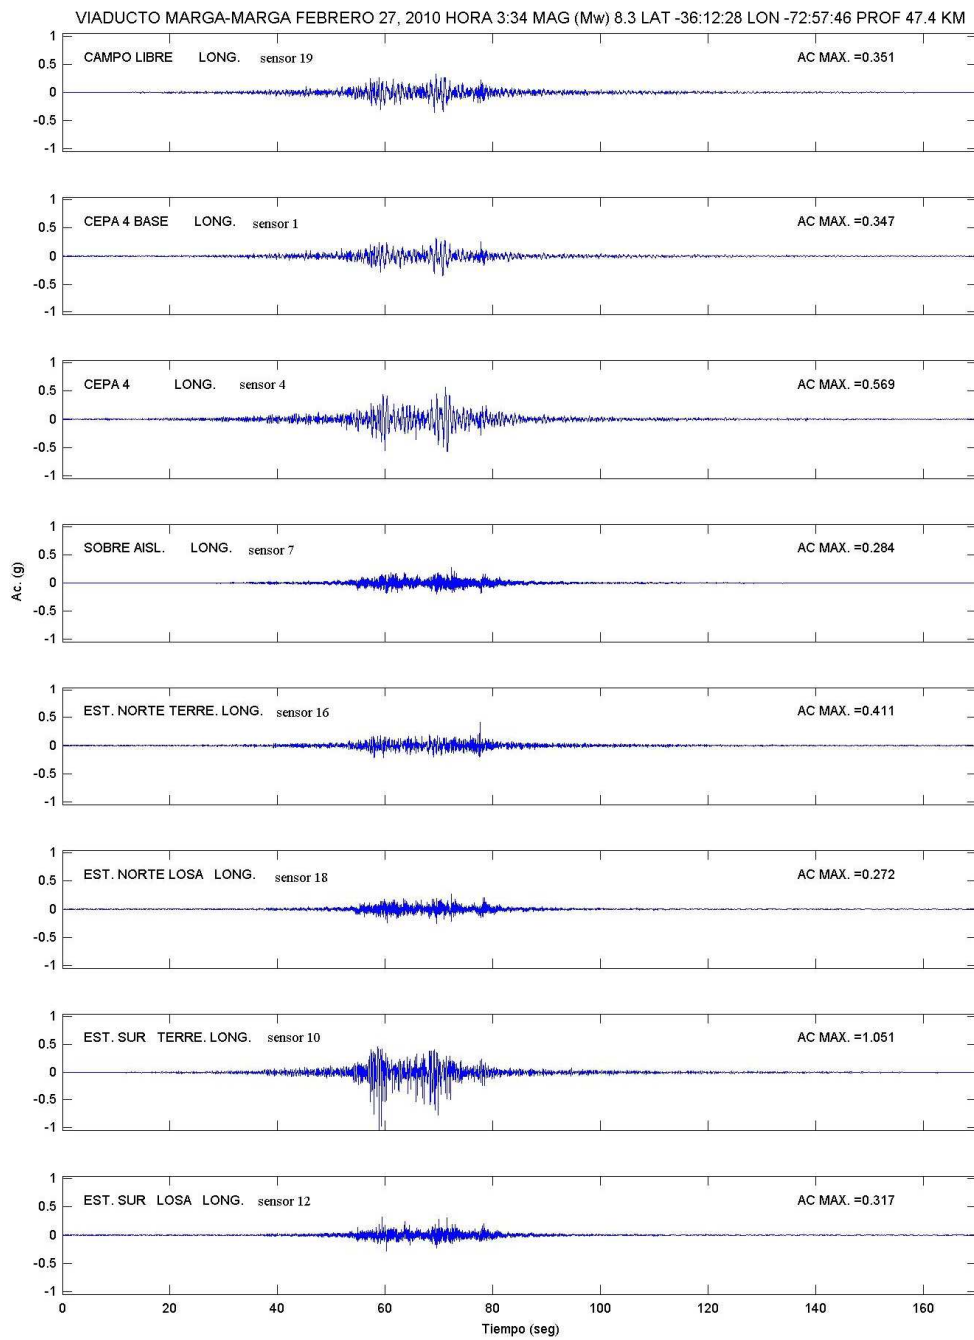
Figura 9: Dirección longitudinal

En las Figuras 9, 10 y 11 se muestran los registros de aceleración en fracciones de g, obtenidos el 27/2/2010 en las direcciones longitudinal, transversal y vertical, respectivamente. Se observa que en la dirección longitudinal hay una reducción importante entre la cepa y el tablero y los estribos y el tablero, además de los cambios de frecuencias predominantes existentes en los registros. En la dirección transversal, las aceleraciones sobre el tablero son del mismo orden que en la cepa, pero en los estribos las aceleraciones máximas en el tablero alcanzan a 1.9g y 1.4g, debido a la interacción entre tablero y estribos a través de los topes o guías laterales. Para sismos moderados se había observado que las aceleraciones horizontales en el valle eran mayores que al

Fig. 9, 10 and 11 show the acceleration records obtained in the longitudinal, transverse and vertical directions on 2/27/2010. An important reduction is seen in the longitudinal direction between the pier and the deck and between the abutments and the deck. Frequency changes are apparent. Acceleration in transverse direction in the deck and top of the pier are about the same, but peak accelerations at the abutments in the transverse direction are 1.9g and 1.4g due to interactions between the deck and the abutments. It had been observed during moderate earthquakes that peak acceleration at the valley were higher than at the bottom of pier C4, indicating that the piles filter the seismic waves. In the last earthquake that behaviour was not observed. An important reduction in the vertical direction between the free field and the bottom of pier C4 is observed. This is due to the fixed support effect imposed on the piles at some depth where the soil is stiffer.

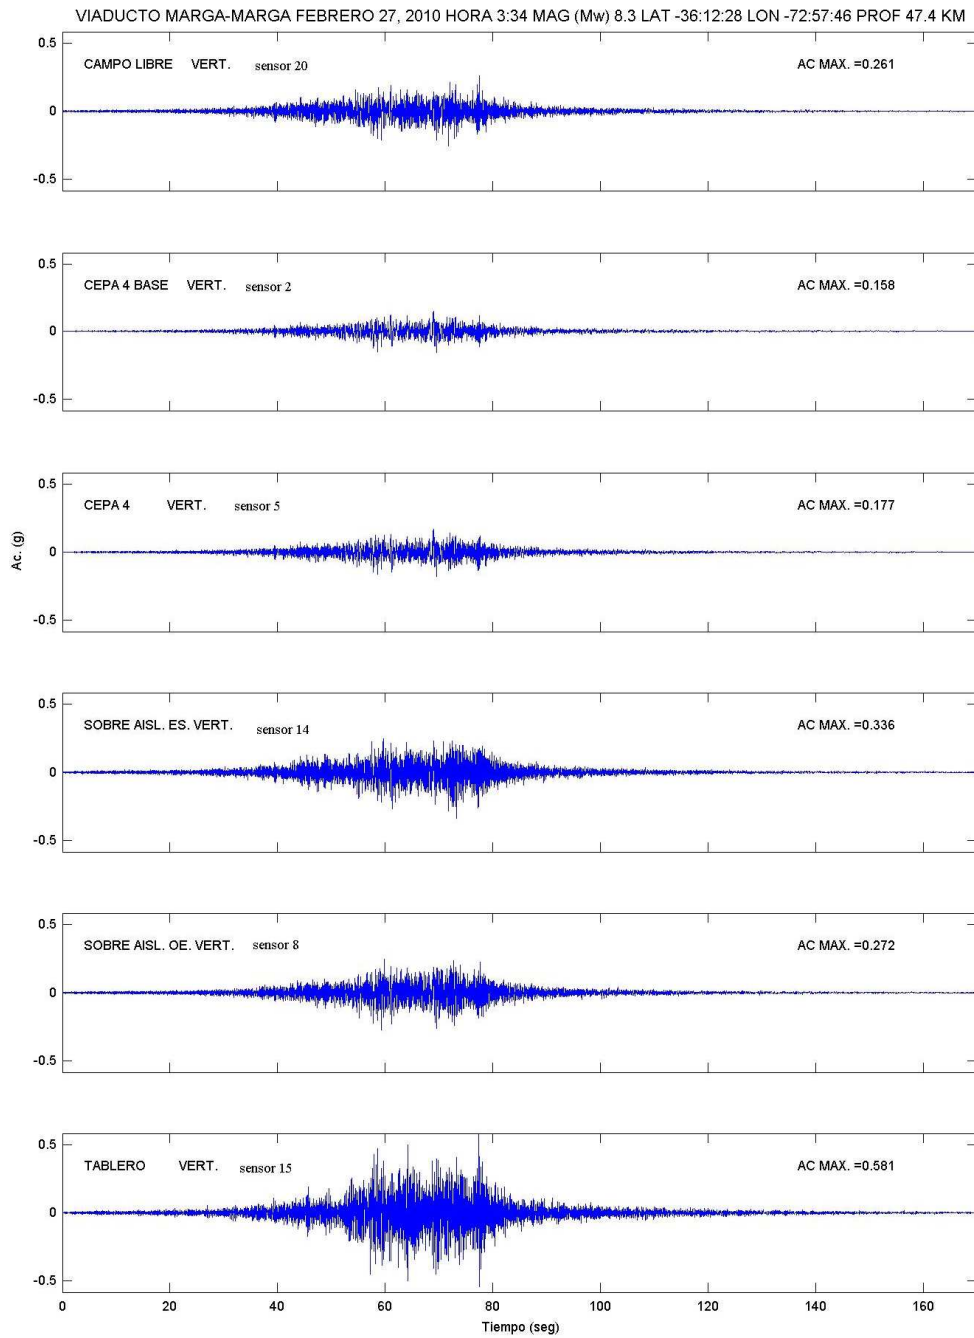
Figura 11: Dirección vertical

pie de la cepa, lo cual parecía indicar que los pilotes atenuaban el movimiento del suelo; en esta ocasión ese efecto no se observa. Sin embargo, para la componente vertical se aprecia una importante reducción entre el campo libre y el pie de la cepa (primeros dos gráficos de Figura 11). Esto seguramente se debe al efecto de los pilotes que se empotran en el suelo a una profundidad en que éste es más duro.

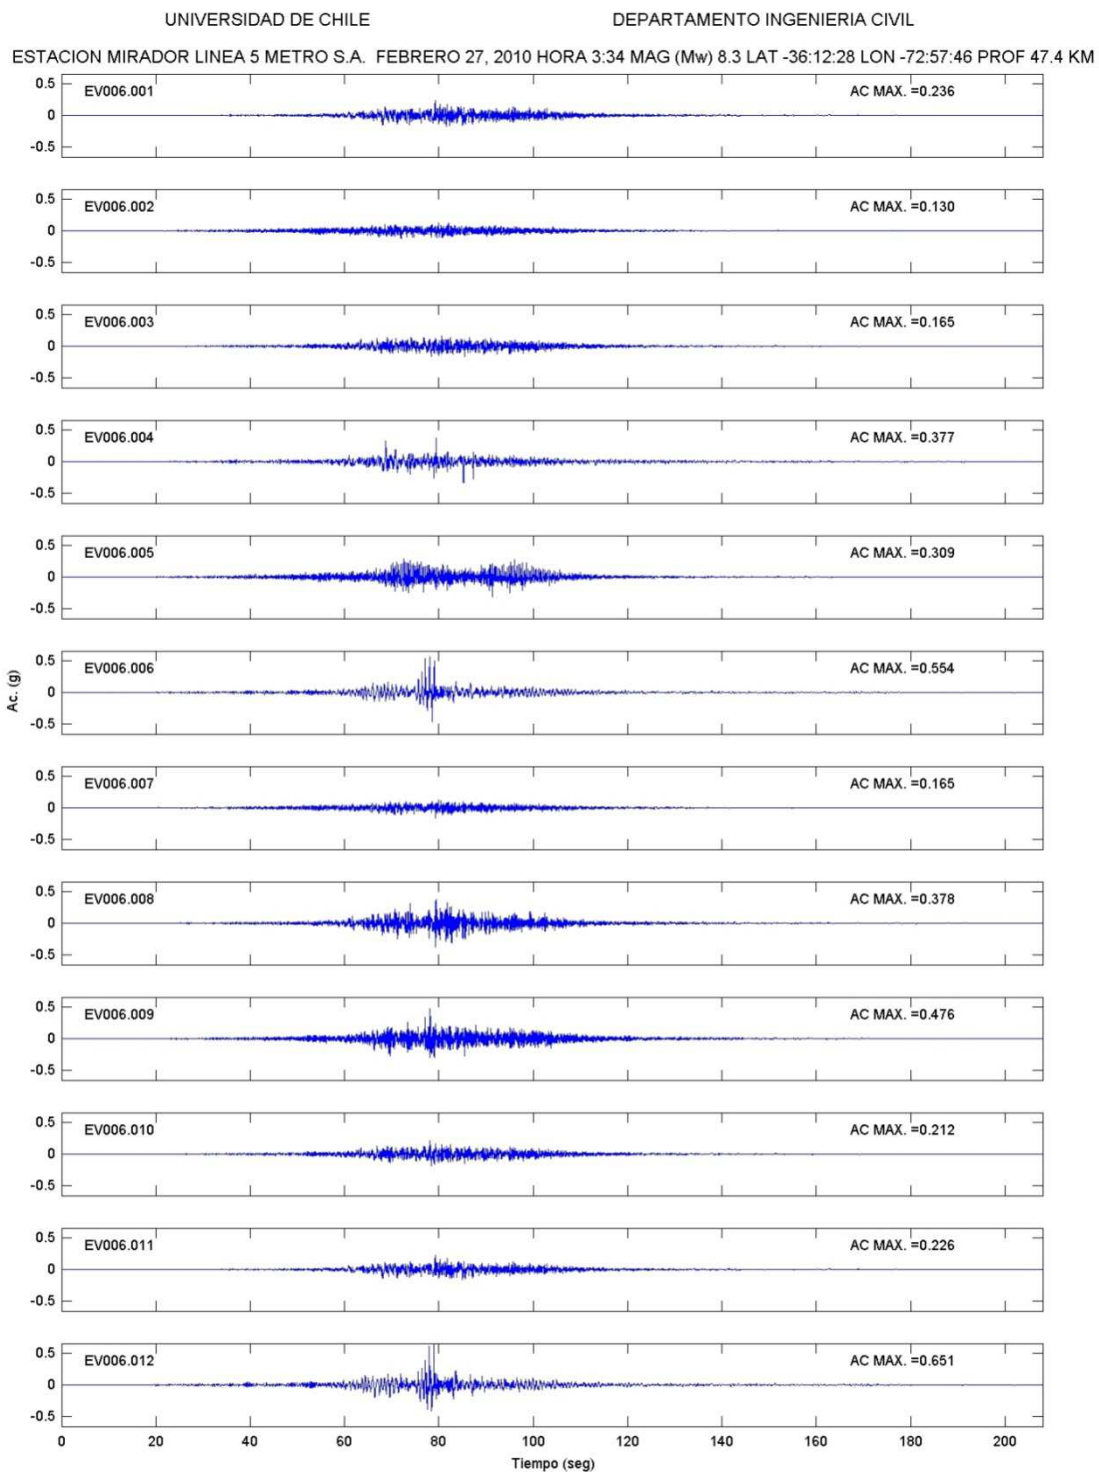
Figura 14: Registros Estación Mirador, 27/2/2010.

El metro pudo operar normalmente con posterioridad al sismo del 27/2/2010, salvo algunos daños menores en elementos no-estructurales de algunas estaciones. En la Figura 14 se presentan los registros obtenidos el 27/2/2010. Se observa amplificación entre el campo libre y el extremo de la columna en las tres direcciones. Entre la columna y la viga hay también amplificación en dirección transversal y vertical, pero hay una reducción en la dirección longitudinal.

The metro line service continued its operation normally after the earthquake. Only minor non-structural damage in some station were reported. Fig. 14 shows records obtained on 27/2/2010. There is amplification between the free field and the top of the columns in all directions and between the column and the deck in the transverse and vertical directions. However, there is reduction in the longitudinal direction between the column and the deck.

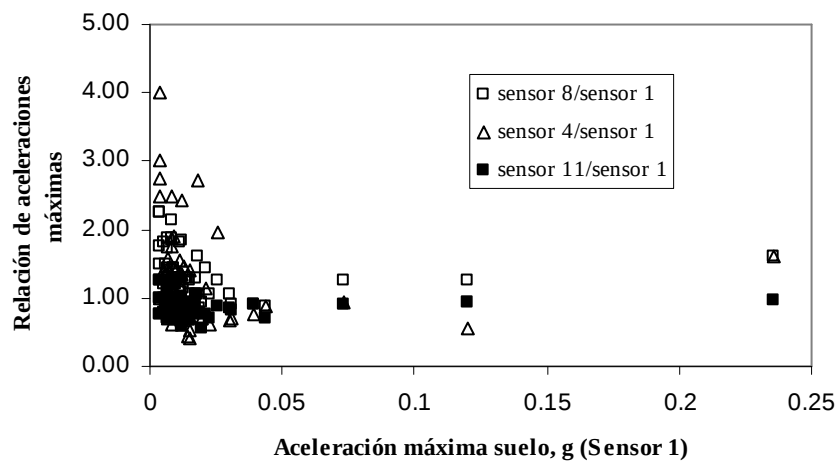
Figura 15: Relación de aceleraciones máximas longitudinales.

En la Figura 15 se aprecia una amplificación, para pequeñas aceleraciones del suelo, tanto en el extremo superior de la columna como en la viga (factor  $> 1$ ). En el extremo inferior de la columna se registran aceleraciones similares a las de campo libre para todos los movimientos. Sin embargo, para niveles de excitación mayores, las aceleraciones en la viga se reducen a alrededor de la mitad de lo que se obtiene en “campo libre”. En la dirección transversal (Figura 17) ocurre algo similar, salvo que para el sismo del 27/2/2010 hay un leve aumento en la viga. En la dirección vertical, (Figura 16) en el extremo superior de la pila se registras aceleraciones parecidas a las de campo libre y hay un aumento al doble en las aceleraciones de la viga.

In the longitudinal direction (Fig. 15) the ratio for the top of the column and the deck is larger than 1 for low accelerations but it reduces to 0.5 for higher accelerations. At the bottom of the column peak accelerations are always quite similar to the free field values.

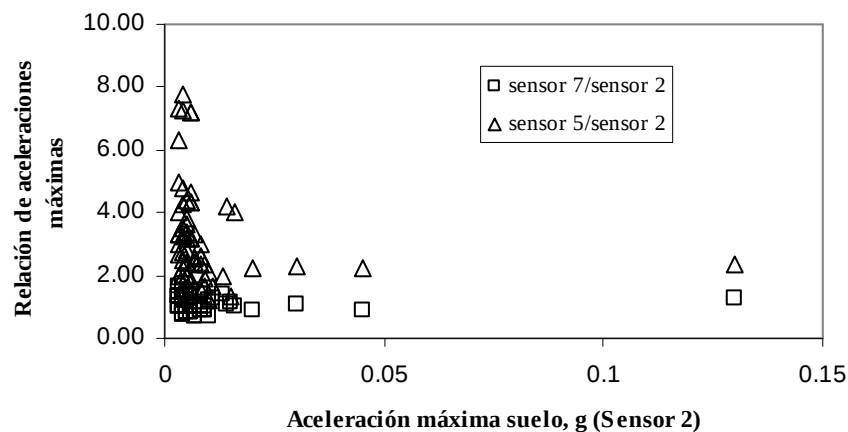
Figura 16: Relación de aceleraciones máximas verticales.

A similar situation is observed in the transverse direction, although for the 27/2/2010 record there is a light amplification at the deck, (Fig. 17). In the vertical direction, peak acceleration at the deck is about twice the peak acceleration at the top of the column, which is similar to the free field value.
