# Análise da acessibilidade em uma clínica gerontogeriátrica em Recife - PE: ênfase nos ambientes de livre acesso aos usuários

Ana Katharina Leite\*. Ana Karina Pessoa da Silva\*\*

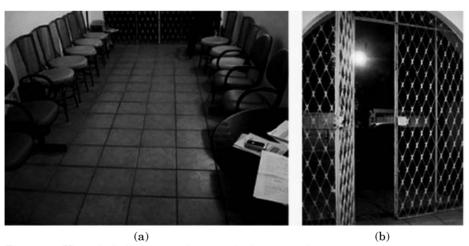
Figura 1 - Vista do hall de entrada a partir do portão de acesso.

O hall de entrada tem área total de 29,25 m² (Fig. 1a). O acesso ocorre por um portão de ferro (Fig. 1b) com duas portas, cujas dimensões de largura e altura estão fora dos padrões (altura 2,04 m, sendo a altura mínima ideal 2,10 m; a largura das duas folhas do portão é de 0,96 m, sendo largura ideal para passagem concomitante de um pedestre e um cadeirante 1,20 m a 1,50 m).

Das duas folhas do portão que proveem acesso a esse ambiente, nenhuma é facilmente aberta e não há maçaneta. Por se tratar de um portão, possui aberturas próprias do seu *design* que deixam o piso interno exposto às intempéries

(chuva), o que pode representar risco de quedas aos usuários diretos, indiretos e profissionais do serviço.

O *hall* de entrada possui ainda área de circulação com largura de 1,55 m, cuja dimensão é adequada para deslocamen-

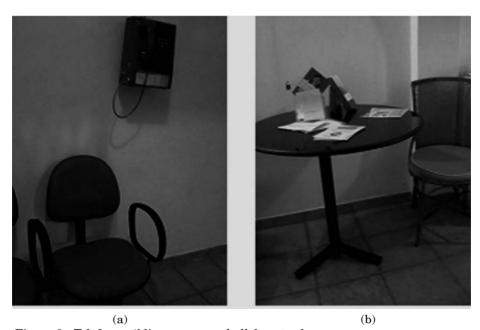
Figura 2 - Telefone público e mesa no hall de entrada.

O telefone público está instalado à altura de 1,53 m, sendo o ideal máximo de 1,20 m para a parte operacional superior (Fig. 2a). Não há telefone em altura adequada para uso por cadeirante ou com amplificador de sinal. Esse mobiliário permite aproximação frontal, mas não lateral, e possui altura livre inferior maior de 0,73 m. O comprimento do fio é o adequado, de 0,75 m; assim, permite aproximação de um cadeirante, mas não o acesso em razão de a altura de instalação ser inadequada (Fig. 2b).

A mesa presente no *hall* de entrada é próxima à rota acessível do cômodo e possui altura de 0,79 m, sendo de altura livre 0,77 m, o que está de acordo com a norma que preconiza altura ideal de 0,75 m a 0,85 m e altura livre ideal mínima

de 0,73 m. A dimensão para área de aproximação é de 0,43 m frontal, sendo o ideal de 0,5 m, o que dificultaria o uso da mesa por um cadeirante. Esse espaço permite manobra de cadeira de rodas.

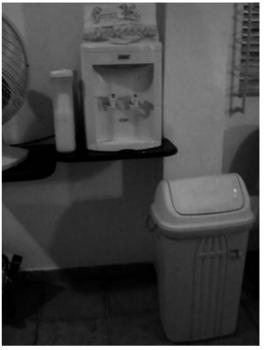
Figura 3 - Bebedouro tipo garrafão.

Quanto ao bebedouro tipo garrafão, o acionamento está a uma altura de 0,84 m (ideal entre 0,80 m e 1,20 m para alcance manual), estando adequado (Fig. 3). O bebedouro não permite aproximação da cadeira de rodas por estar em um suporte que não possui altura livre inferior suficiente. O porta-copo, segundo a norma, deve também estar a uma altura confortável para alcance manual, estando a 0,79 m, portanto adequado.
