## Restabelecimento da dimensão vertical de oclusão em paciente com erosão ácida devido à refluxo gastroesofágico

*Restoration of the vertical dimension of occlusion in a patient with dental erosion due to gastroesophageal reflux*

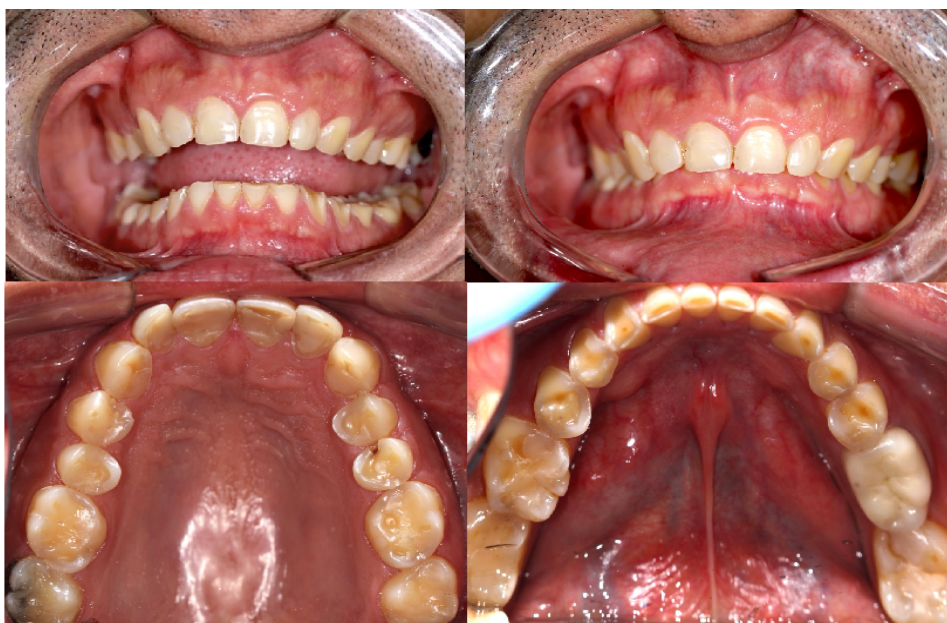
No exame das arcadas dentárias, observou-se desgaste das bordas incisais dos dentes anteriores, facetas de desgaste na face palatina dos dentes anteriores superiores, e nas cúspides dos dentes posteriores superiores e inferiores. Além disso foi observada exposição dentinária nos dentes 33 e 34, apresentando sensibilidade ao jato de ar da seringa tríplice (Imagem 1). Em uma análise oclusal prévia, foi observada ausência da curva de Spee, mordida profunda anterior, e perda da guia anterior, e guias de lateralidade mostrando-se em função em grupo. Foi solicitado ao paciente exame periapical e interproximal completo. O protocolo fotográfico (Imagem 2) foi realizado na mesma sessão, assim como os moldes das arcadas superiores e inferiores com silicone de condensação (Zetaplus, Zhermack Spa, Badia Polesine, Rovigo, Itália).

Figura 1 - Fotografias intraorais das arcadas dentária denotando desgastes acentuados e perda da morfologia dental.

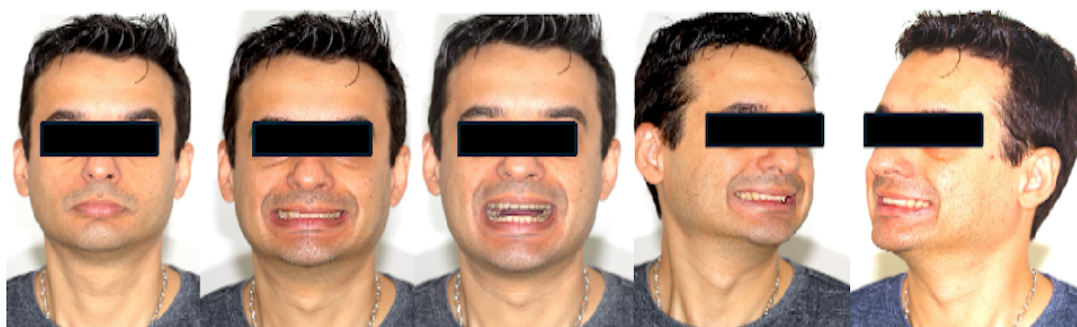
Figura 2 - Protocolo fotográfico inicial de fotos extra-orais.

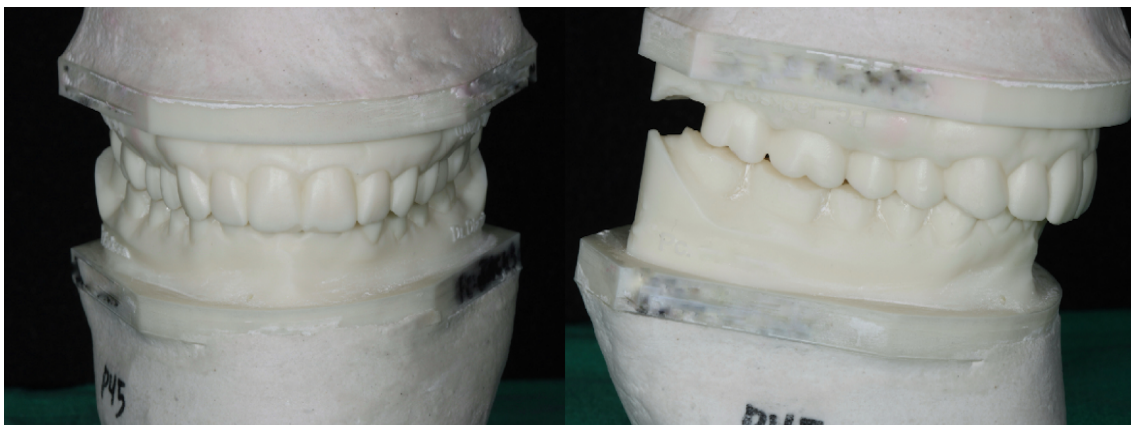
Imagem 3 - Enceramento digital impresso dos modelos superior e inferior.

Foi solicitado ao laboratório de prótese dentária o enceramento diagnóstico das arcadas superiores e inferiores (Imagem 3), sendo enviadas as fotografias protocolares, e os modelos montados no ASA, de modo a permitir o planejamento digital das arcadas dentárias, obtendo-se assim, os modelos impressos do enceramento virtual planejado. Na sessão seguinte, com auxílio das guias confeccionadas em silicone, foi realizada a prova estética do sorriso, utilizando a técnica do mock-up em resina bisacrílica (Structor, Voco GmbH, Cuxhaven, Baixa Saxônia, Alemanha), cor B1, realizando a proteção das papilas com fita teflon. Foram verificados o paralelismo do plano oclusal com o plano protético e linha bipupilar, corredor bucal, trespasse vertical e horizontal, selamento labial e proporcionalidade dos terços da face.

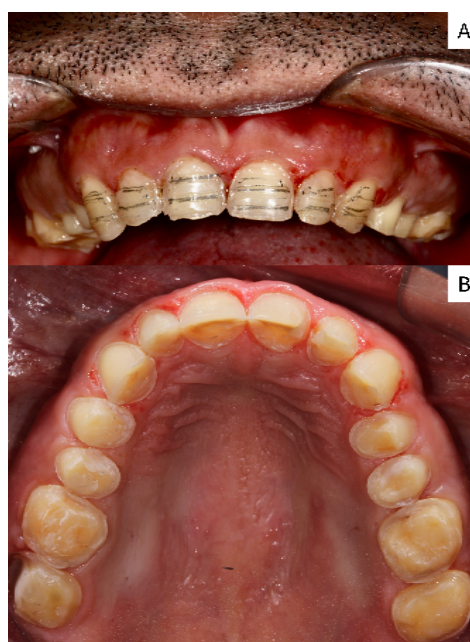
Imagem 4 - Preparo dos dentes superiores. Em A, desgaste da face vestibular guiado pela ponta diamantada 3131. Em B, preparos finalizados da arcada superior.

Na posse do novo enceramento digital, iniciou-se os preparos dos dentes superiores. Para os molares superiores, foram planejadas tablespots, sendo os preparos

realizados com as pontas diamantadas 4137 (redução oclusal) e 4138 (término em chanfro). Para os pré-molares superiores, foram realizados preparos do tipo faceta vestibular-oclusal, com redução vestibular guiada pela ponta diamantada 3131, e realizada com a ponta diamantada 2135, assim como a redução oclusal e término. Para os dentes anteriores, optou-se por facetas de recobrimento vestibular e palatino, sendo os preparos realizados com as pontas diamantadas 4141, 2135 e 3118. A quantidade de desgaste necessária foi verificada com o guia de desgaste em silicone, permitindo o ajuste das áreas onde o desgaste se mostrou insuficiente. Todos os preparos foram acabados com suas respectivas pontas de acabamento de granulação fina e extrafina, pedra Arkansas e discos de acabamento (Sof-Lex, 3M ESPE, Saint Paul, Minnesota, EUA) (Imagem 4).
