# Ligações Viga-Viga de Concreto Preformado sob Torção

São apresentadas análises do comportamento experimental de oito conjuntos de vigas de concreto armado simulando a ligação viga-viga, submetida a esforços de torção, flexão e cisalhamento, sendo quatro conjuntos maciços e quatro preformados. A principal variável de estudo foi a taxa geométrica de armadura de pele no combate ao esforço de torção e à ruptura da ligação. As vigas apresentaram seções transversais de 150 mm x 400 mm e comprimentos de 1.800 mm e 600 mm para os trechos bi-engastados e em balanço, respectivamente. Os resultados experimentais mostraram que o comportamento dos outros conjuntos em relação aos de referência foram satisfatórios, viabilizando a utilização da armadura de pele como armadura adicional para reforço da ligação utilizando o sistema preformado.

# Preshaped Concrete Beam-Beam Joints under Torsion

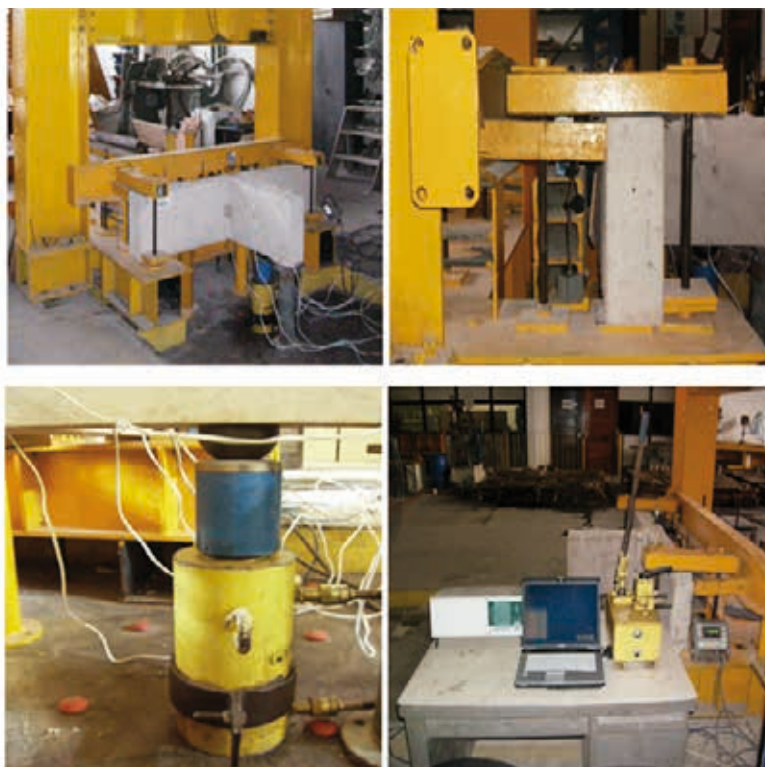
constituída por armaduras de pele de diâmetro de 5,0 mm. Aplicou-se um carregamento na direção vertical com o sentido de baixo para cima na viga em balanço, através de uma rótula metálica, a fim de promover um momento torçor na viga bi-engastada. A tabela 1 apresenta as principais características das vigas e a figura 2 mostra o sistema de ensaio utilizado para os conjuntos analisados.

Figura 2 – Sistema de ensaio

Foram analisados oito conjuntos de vigas de concreto armado, compostos por duas vigas sendo uma bi-engastada (VA) e outra em balanço (VB) simulando a ligação viga-viga, com dimensões de 150 mm x 400 mm para a seção transversal e comprimento de 1.800 mm e 600 mm para as vigas bi-engastada e em balanço, respectivamente. Quatro conjuntos foram maciços, para referência, e quatro foram prefabricados. A principal variável considerada foi a armadura adicional longitudinal no combate ao esforço torçor,

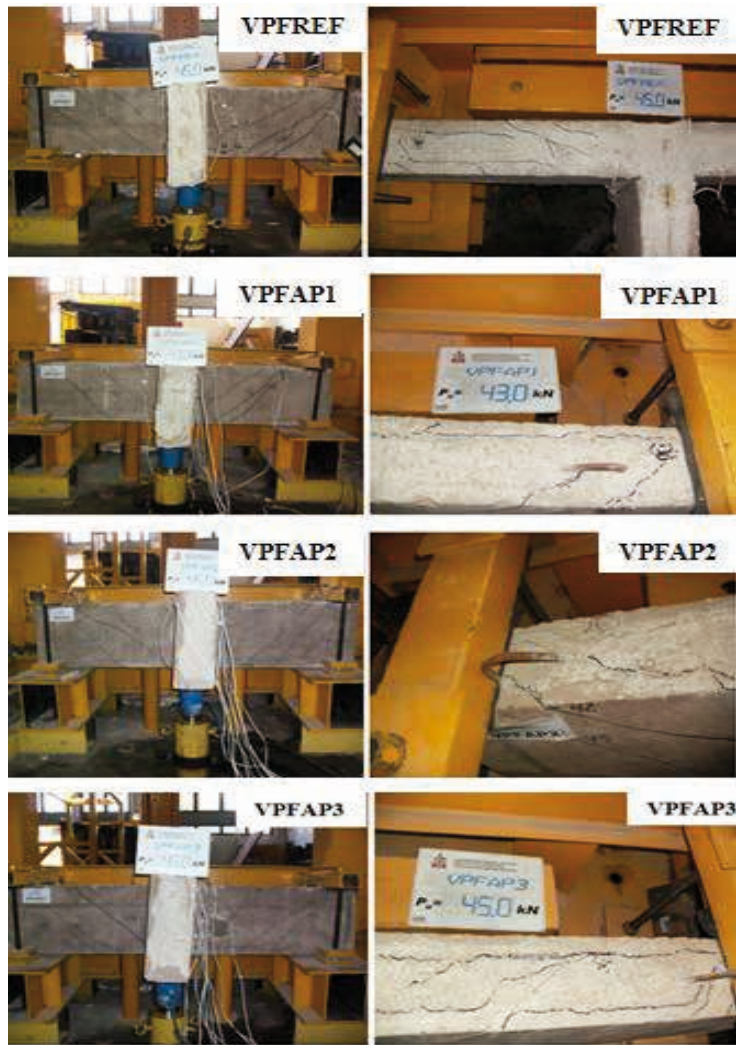
Verificou-se que todos os conjuntos romperam por esmagamento da bela devido ao esforço de torção ao longo do comprimento da viga, sendo que as fissuras surgiram no ponto de ligação viga-viga e prolongaram-se até a região dos engastes de forma que a ligação entre as vigas não foi comprometida antes da ruptura. As fissuras de torção nos conjuntos preformados surgiram com carregamentos médios 9% maiores que as dos conjuntos maciços, apesar de que as fissuras de torção tenham surgido próximas ao carregamento de ruptura. Nos conjuntos preformados as fissuras seccionaram transversalmente as camadas de concreto, o que evidencia a interação placa premoldada-núcleo, que reagiram solidariamente aos esforços solicitantes. A figura 7 mostra as fissuras que seccionaram a preforma e o núcleo dos conjuntos preformados, ressaltando que as fissuras de torção circundam o elemento helicoidalmente na direção da ligação viga-viga, convergindo para o apoio.

Figura 7: Camadas de concreto dos conjuntos preformados após a ruptura

As superfícies superiores dos conjuntos preformados apresentaram deformações menores que as dos conjuntos maciços. Na região de ligação viga-viga ocorreram fissuras de esmagamento do concreto, caracterizando a fragilidade da biela ao esforço de torção. De modo geral, o aumento da taxa de armadura de pele aumentou a quantidade de fissuras nas vigas, embora nos conjuntos preformados tenha ocorrido o descolamento da placa premoldada do núcleo devido ao fluxo de tensões cisalhamento. Os ganchos de ancoragem foram solicitados em todos os conjuntos, na ligação viga-viga. Nos conjuntos VPFAP1 e VMAP1 os ganchos foram menos solicitados, sendo tal comportamento atribuído à armadura adicional de ancoragem. Em todos os conjuntos não houve ruptura precoce da ligação viga-viga, o que se verificou em pesquisas anteriores, onde houve fissuração excessiva na região de ligação, embora as fissuras na região inferior tenham se destacado na ligação entre os elementos.
