## **Observaciones de daños en edificios de hormigón armado producidos por el terremoto de Chile Central, 27 de febrero de 2010**

Se muestran daños ocurridos en edificios modernos de hormigón armado en Concepción y Viña del Mar a raíz del terremoto del 27 de febrero de 2010. Se presentan casos de estudio de estructuras con muros T y L, se calcula la capacidad de deformación con y sin confinamiento. Se ha propuesto en Chile adoptar modificaciones de emergencia para las normas de Diseño Sísmico de Edificios NCh433Of.96 y para la norma de diseño de elementos de hormigón armado NCh430. En la norma NCh433 se cambiaron los espectros elásticos de aceleraciones por los contenidos en la norma de diseño de estructuras con aislación sísmica, NCh2745, para corregir los desplazamientos, especialmente en los periodos altos. Se agrega el cálculo del desplazamiento esperado para el máximo sismo considerado en el diseño, MCE, que se puede estimar a partir del espectro elástico de desplazamientos o del análisis dinámico lineal sin reducir, con factores apropiados. En la norma de diseño de elementos de hormigón armado, NCh430, se ha propuesto usar una cantidad nominal de armadura transversal para re

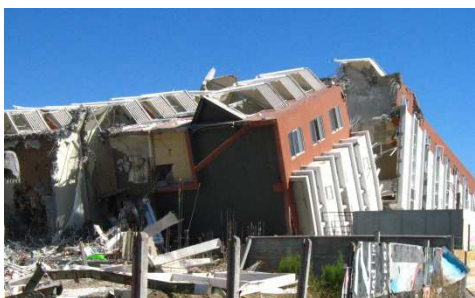
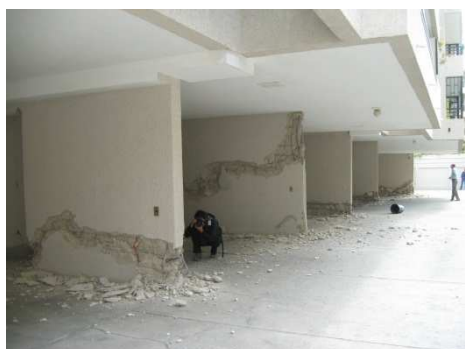
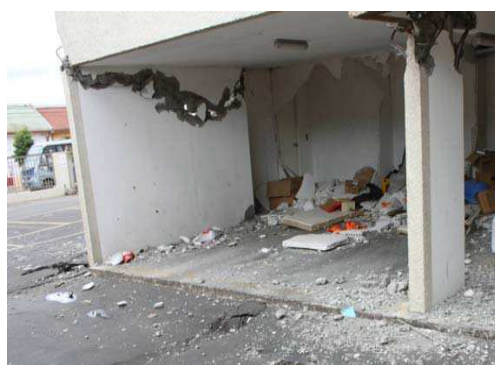
Figura 1: Planta típica de edificios habitacionales estructurados con muros, que sufrieron daños en 2010 en Chile.

En las figuras 1 y 2 se muestran plantas tipo de edificios dañados. Todas ellas son similares, compuestas por muros continuos desde la fundación hasta el techo, algunos con pequeñas irregularidades, no significativas en cuanto al daño observado, con un corredor central y muros transversales formando secciones transversales rectangulares, o con formas de T o L.

El primer edificio mostrado en la Figura 1, denominado como Edificio A, que estaba en Concepción, tuvo un colapso completo con falla en todos los muros del primer piso, el segundo, también en Concepción, denominado como B, tuvo fallas graves en compresión, tracción y corte en los dos primeros pisos, Los edificios C, en Viña del Mar, y D, en Concepción, con daños en sus muros, quedaron inclinados 40 centímetros al fallar los muros en sus bases. Se puede ver la similitud entre las plantas de estructuras de estos cuatro edificios con daños similares.

Las estructuras utilizadas en esos cuatro edificios se ven muy sanas, tienen muros longitudinales formando un pasillo central y una serie de muros perpendiculares a él, continuos hasta la fundación. En el edificio B hay una discontinuidad en la vertical, el muro se recoge en el primer piso para dar espacio a la calle de circulación en ese piso, dado que existe un estacionamiento. El edificio A también la tenía en uno de sus costados, pero más pequeña. En las fotografías se puede apreciar que no hubo daños en la zona de cambio de sección, en la mayoría de los muros la grieta aparece más abajo, en muchos, cercana a su base. Varios edificios cercanos a los edificios dañados tenían una estructura similar, y sufrieron el mismo tipo de falla pero en diferentes grados. El tipo de falla de la mayoría de los muros dañados no había sido observado anteriormente en Chile.

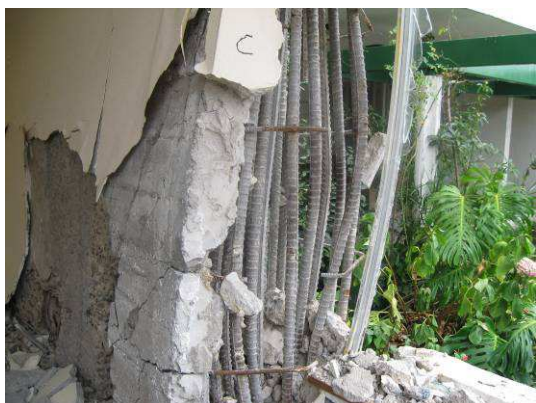
Esto era un concepto ampliamente aceptado; era lo que se creía hasta entonces. En la Figura 7 se muestra un muro del edificio Festival, después del sismo de 2010, que tuvo algunos daños en 1985 y que fue reparado. Los daños en los bordes del muro mostrado en la foto de la Figura 7, no habían ocurrido en sismos anteriores. Los registros disponibles del terremoto de 1985, daban muy bajas demandas de ductilidad. Jamás se imaginó el contenido de bajas frecuencias registrado en Concepción, que resultaron con tanto potencial destructivo en edificios que tenían entre 15 y 25 pisos, fundados en suelos blandos.

Figura 7: Daños en muros de un edificio chileno típico que pasó relativamente bien el terremoto del 3 de marzo de 1985 y que fue reparado posteriormente.

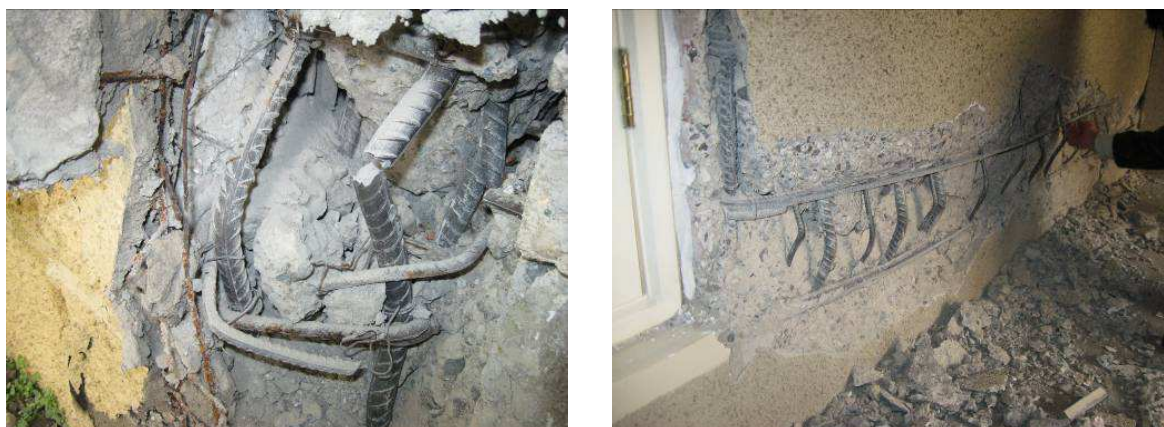
En la Figura 8 se muestran los daños en uno de los muros del primer piso en un edificio de Viña del Mar. La sección transversal del muro dañado tenía forma de **L** y una abertura en el primer piso. Todas las armaduras del alma en el primer piso quedaron dobladas hacia afuera, en ambos lados del muro, quedando hormigón en la parte central del muro. Se midió en ese muro un descenso

de 3 cm. Para que ello pudiera ocurrir, necesariamente la armadura debería haber alcanzado deformaciones unitarias considerablemente mayores que las de fluencia, con deformaciones unitarias en el acero importantes, mayores que un dos por ciento, con varios ciclos de carga y grandes desplazamiento en el techo. Investigaciones experimentales a escala natural en la mesa de vibrar en San Diego (Restrepo, 2008), muestran que para un 2% de desplazamiento del techo respecto a la altura, en un edificio de siete niveles, el alargamiento del acero fue igual a quince veces el alargamiento unitario de fluencia. En Chile muchos edificios respondieron al sismo del 27 de febrero de 2010 sin pérdida del recubrimiento en los bordes de muros.

En la foto de la Figura 8 se ve la armadura de borde, como en muchos otros edificios, se ve pandeada y cortada, indicando una fractura de bajo ciclaje. Para ello, en general, se necesitan por lo menos tres ciclos consecutivos de gran amplitud, aún cuando el pandeo podría ocurrir en un solo ciclo al descargar si la incursión en tracción es grande.

Figura 8: Pandeo y fractura de la armadura vertical en el borde y en el alma en una sección L conabertura.

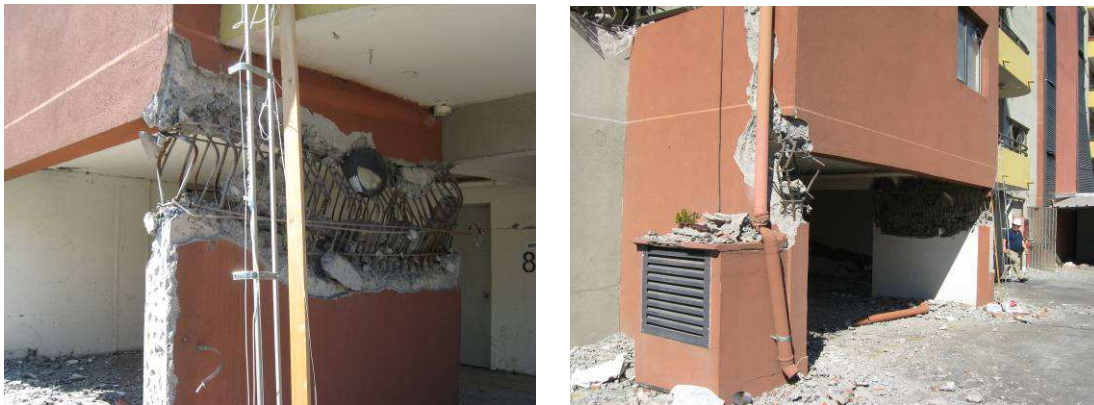
En un edificio en Concepción, la falla mostrada en la Figura 9 se produjo en un muro que tenía armaduras verticales de 28 mm de diámetro a 15 cms de separación, pero sin refuerzo horizontal que las restringiera al pandeo. Las barras quedaron dobladas, como se muestra en la foto a la izquierda, y el resto del muro permaneció sin agrietamiento aparente bajo el sector destruido, no

se encontraron indicios de fallas por deslizamiento de anclajes, ni grandes compresiones, el edificio permaneció en pie quedando sostenido por los muros vecinos. En la foto de la derecha, la línea horizontal más clara que está dibujada a lo largo de la fachada, muestra el descenso del muro sostenido en sus bordes por los muros fallados.

Figura 9: Alargamiento de armaduras en muro bajo muro discontinuo, Edificio B.
