## ANÁLISE EXPERIMENTAL DE LAJES LISAS NERVURADAS DE CONCRETO ARMADO AO CISALHAMENTO

Shirley de Melo Souza<sup>(1)</sup>, Dênio Ramam Carvalho de Oliveira<sup>(2)</sup>

# EXPERIMENTAL ANALYSIS OF REINFORCED CONCRETE WAFFLE FLAT SLABS TO SHEAR

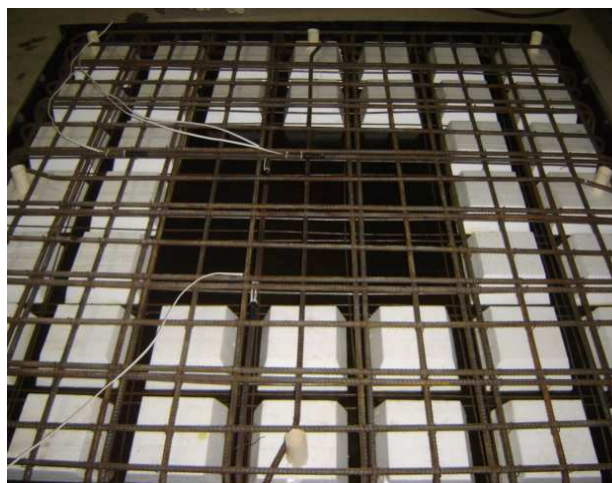
Figura 2: Posicionamento das armaduras de flexão

A armadura principal, localizada na superfície superior da laje, foi composta por 21 barras de 12,5 mm e 6 barras de 6,0 mm de diâmetro na direção x e 21 barras de 12,5 mm de diâmetro na direção y. Na superfície inferior da laje foram colocadas apenas armaduras de distribuição posicionadas longitudinal e transversalmente, compostas por 12 barras de 4,2 mm de diâmetro em cada direção, sendo dispostas 2 barras por nervura. A Figura 2 mostra o posicionamento das armaduras de flexão.
