# ANÁLISE EXPERIMENTAL DE VIGAS PRÉ-FORMADAS DE CONCRETO ARMADO À FLEXÃO

*Dênio Ramam Carvalho de Oliveira<sup>(1)</sup>, José Guilherme Silva Melo<sup>(2)</sup>*

# EXPERIMENTAL ANALYSIS OF REINFORCED CONCRETE PRESHAPED BEAMS UNDER FLEXURE

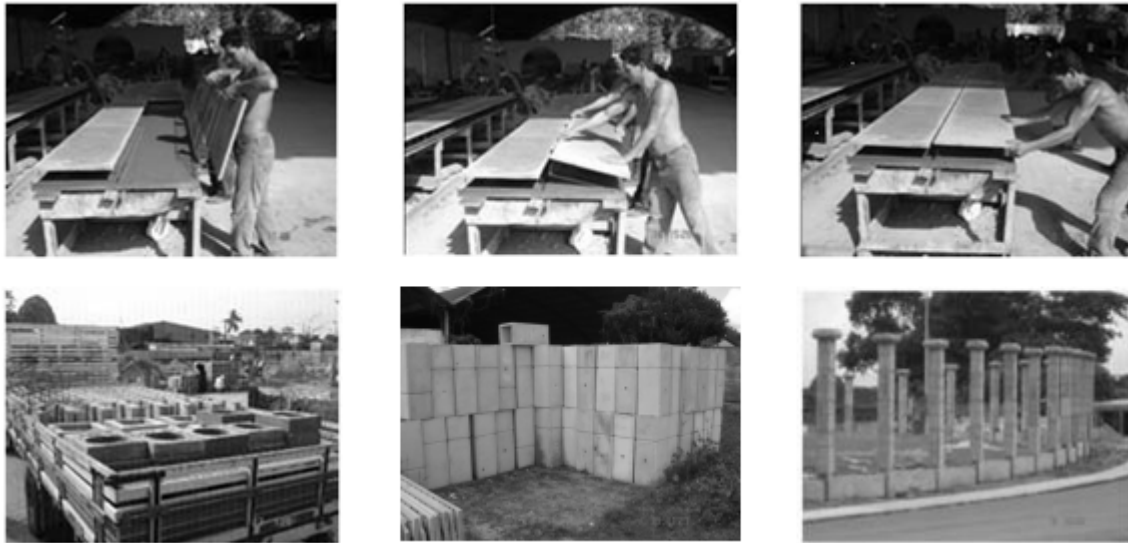
Figura 1: Fabricação, transporte, estocagem e montagem de elementos pré-formados

construtivo reduz o consumo de madeira na execução de estruturas de concreto armado e favorece o controle de qualidade facilitando a verificação de medidas, prumos e alinhamento das estruturas das edificações. Em 2003 foi utilizado na execução do muro de proteção do Parque Ambiental de Belém do Pará um sistema construtivo que apresenta uma camada superficial pré-moldada de concreto armado e parte da armadura do elemento estrutural. Após a montagem da estrutura e colocação da armadura complementar esse elemento estrutural, chamado de elemento pré-formado de concreto armado, é preenchido com concreto moldado no local, como mostra a figura 1.

So many studies were presented in Brazil in the last decade aiming to develop new technologies to improve the precast elements system. Once most of the precast structural elements presents full cross section, many solutions to avoid high costs with transportation and assembling have been presented. In order to reduce the precast elements' weight a partial cross section system has been analyzed at the Federal University of Para. Using thin reinforced concrete plates as formwork and housing part of the flexural reinforcement the preshaped system has been applied at many types of constructions in Belem city e.g. walls, sanitary inspection boxes and short buildings. After assembling the reinforced concrete formworks, which is done without heavy or sophisticated equipments, the additional reinforcement and the concrete core are placed “in loco” guaranteeing to the structure a very well finished surface with straight lines and horizontal and vertical levels. Some stages of preshaped elements' fabrication and their transportation, storage and application are shown on figures 1, 2 and 3.

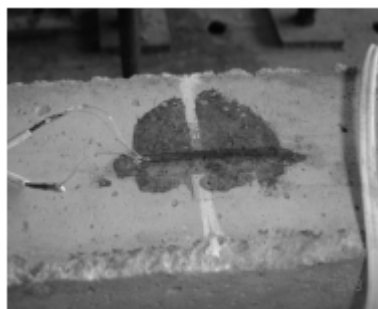
Figura 5: Posicionamento dos extensômetros no concreto

As deformações no concreto das cascas pré-moldadas e do núcleo das vigas pré-formadas, assim como o concreto das vigas maciças foram medidas utilizando-se extensômetros elétricos de resistência (EER) do tipo PA-06-201BA-120L, obtidos da empresa Excel Sensores Ind. Com. Exp. Ltda, colados na parte superior das vigas, no centro do vão e na direção longitudinal às vigas.
