## **Análise experimental de vigas de concreto armado reforçadas com adição de barras de aço e adesivo epóxi**

**Antonio Caio Andrade Damasceno Cavalcante<sup>1</sup>; Carla Simone de Albuquerque<sup>2</sup>; Ricardo José Carvalho Silva<sup>3</sup>**

Revista Sul-Americana de Engenharia Estrutural, Passo Fundo, v. 15, n. 2, p. 19-36, mai. /ago. 2018

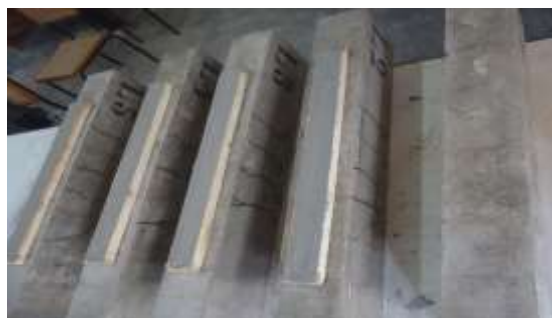
Figura 3 – Vigas reforçadas e viga de referência

Na etapa do reforço, inicialmente as vigas foram limpas na face inferior para receber o reforço, pois estas deveria estar livre de impurezas para ocorrer uma melhor aderência entre reforço e substrato. Em seguida, as vigas receberam a demarcação da posição das barras de aço, de maneira centralizada e equidistante dos extremos da viga (Figura 3).

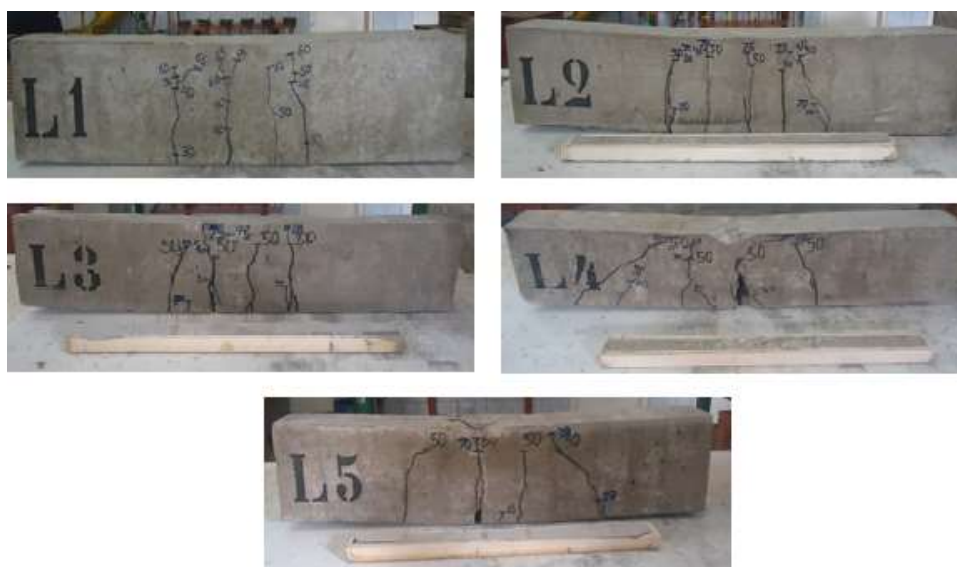
Figura 4 - Vigas L1, L2, L3, L4 e L5 após ruptura.

Finalmente, na última etapa, 6 dias depois do reforço, todas as cinco vigas foram ensaiadas até a ruptura (Figura 4).

No ensaio 1 (vigas reforçadas com dente externo) houve o descolamento do reforço em todas as vigas na proximidade da carga de ruptura, não propiciando aumento de carga proporcional ao aumento de taxa de armadura. Inclusive, na viga L3 o descolamento foi precoce e a viga rompeu com carga inferior a viga de referência L1 (sem reforço). Apesar das vigas L2, L4 e L5 estarem um pouco acima da linha de referência do gráfico, não se pode considerar como um bom resultado de maneira geral. Dessa maneira, pode-se entender que as vigas do ensaio 1 não apresentaram um reforço eficiente por conta da aderência entre o dente externo de adesivo epóxi e a viga de concreto armado.

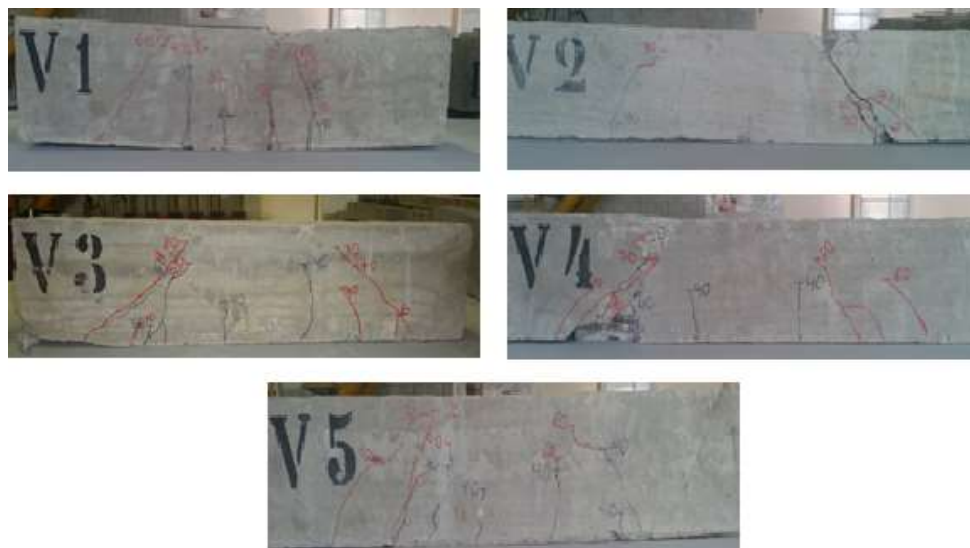
Figura 7 - Vigas V1, V2, V3, V4 e V5 após ruptura.

Por fim, na última etapa, 6 dias após o reforço, todas as cinco vigas foram ensaiadas até a ruptura (Figura 7).

No ensaio 2 (vigas reforçadas com dente interno) esperava-se que o problema do descolamento do reforço (dente) fosse resolvido. E realmente foi. Não houve descolamento do reforço. O problema é que, para colocar esse reforço interno, foi necessário criar um “rasgo” no fundo da viga. E dessa maneira, é praticamente impossível fazer esse “rasgo” sem cortar a parte inferior dos estribos. Esse corte reduziu a ancoragem dos estribos e, conseqüentemente, também reduziu a resistência ao cisalhamento dessas vigas. Assim, entende-se que esse foi o pior de todos os reforços aqui analisados. Todas as vigas reforçadas romperam por cisalhamento com carga inferior ao da viga de referência (V1). Em outras palavras, pode-se dizer que esse reforço à flexão reduz a resistência ao cisalhamento.

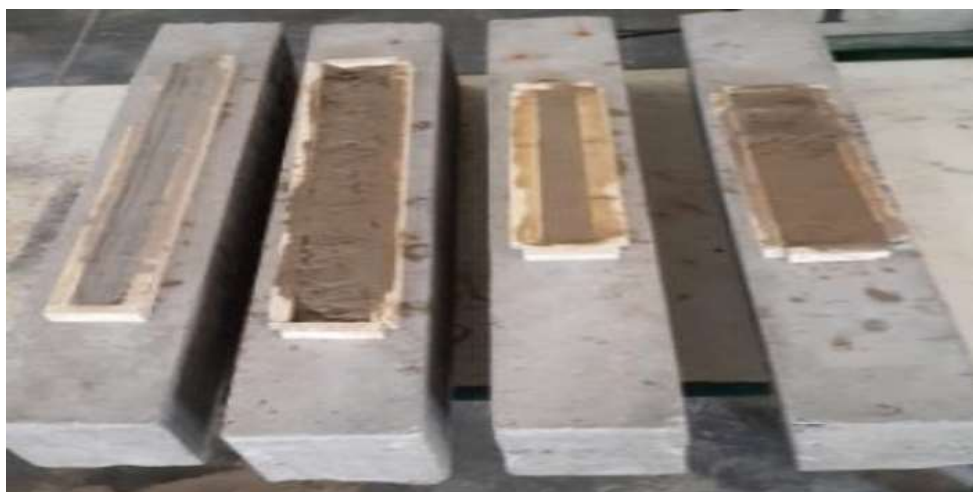
Figura 11 - Vigas reforçadas

O adesivo epóxi foi aplicado após terem sido feitas os “rasgos” nas vigas (Figura 11).

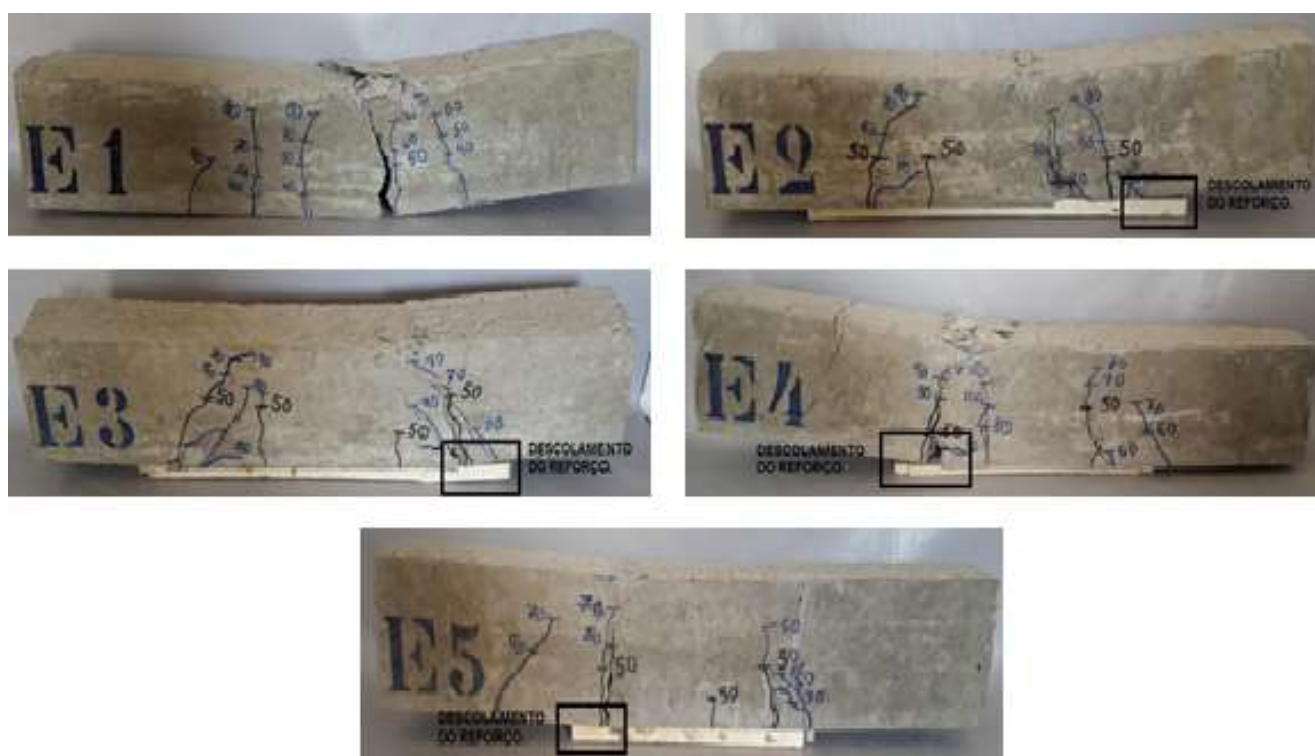
Figura 12 - Vigas E1, E2, E3, E4 e E5 após ruptura.

Na última etapa, 6 dias após o reforço, todas as cinco vigas foram ensaiadas até a ruptura (Figura 12).

No ensaio 3 (Reforço 3) (vigas reforçadas com dente externo com/sem grampo) verificou-se uma melhor aderência entre o reforço externo e a viga de concreto armado. Houve o descolamento parcial do reforço na ruptura das vigas, mas não houve o descolamento completo como aconteceu nas vigas do ensaio 1. A grande diferença foi que nas vigas do ensaio 3 foram feitas grandes ranhuras afim de a superfície ficasse bem mais áspera que nas vigas do ensaio 1. Isso melhorou bastante a aderência. Outra observação é que as vigas com grampos (E3 e E5) obtiveram menor resistência que as vigas só coladas sem grampos (E2 e E4). O fato é que os grampos que estavam auxiliando na ancoragem dos reforços concentravam muita tensão naquela região. No caso da viga E3, essa concentração de tensão ocorreu na região da biela comprimida, próximo ao apoio, causando uma ruptura por cisalhamento com esmagamento da biela comprimida. E comparando os bons resultados da viga E2 (comprimento do reforço curto) com da viga E4 (comprimento do reforço longo), verificou-se que o reforço curto da viga E4 se mostrou mais eficiente. Esse fato se justifica por conta da viga E4 se ancorar em região de flexão pura, sem influência do cisalhamento que provoca o arrancamento do reforço. Assim, pode-se entender que o reforço sem grampos das vigas do ensaio 3 (E2 e E4) foram os mais eficientes dentre todos aqui analisados.
